# 水滑梯安全评估报告

设备品种： 水滑梯系列

委托单位： 江苏祥和游乐有限公司

评估日期： 2026 年 03 月 24 日

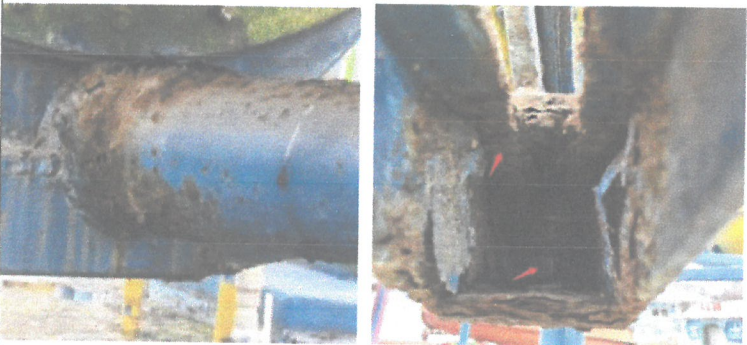
| 序号 | 评估项目 | 评估内容 | 评估结果 | 备注 |
|---|---|---|---|---|
| 1 | 涂装 | 金属结构件的涂装必须达到防锈蚀的要求。 | 部分钢结构支臂、托座锈蚀严重 | |
| 2 | 主要受力构件锈蚀检查 | 受力结构件的最大锈蚀深度应小于原型钢厚度的15%。 | 立柱原厚度：6.0mm<br>最大锈蚀处厚度：<br>5.2mm<br>平均锈蚀量9.6% | |

| 序号 | 问题描述 | 问题图片 |
|---|---|---|
| 1 | 部分钢结构支臂、托座锈蚀严重 | |

(1) 部分钢结构支臂、托座锈蚀严重

建议将钢结构锈蚀支臂、托座更换，所有钢结构重新刷漆翻新；

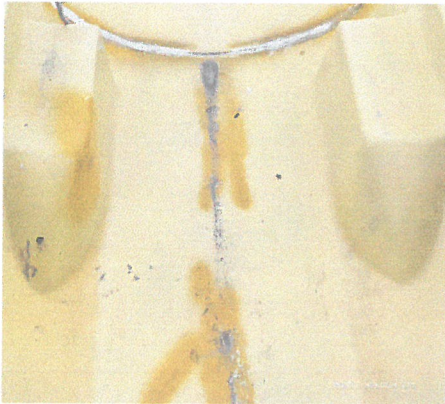
| 序号 | 评估项目 | 评估内容 | 评估结果 | 备注 |
|---|---|---|---|---|
| 3 | 玻璃钢表面检查 | 滑梯的滑行表面平整光滑，表面不允许有裂纹、破损、严重变形等缺陷，转角处过渡要圆滑。 | 玻璃钢存在裂纹、破损等缺陷，且内表曾用油漆翻新过，油漆面脱漆、起皮。 | |

| 2 | <p>玻璃钢存在裂纹、破损等缺陷，且内表曾用油漆翻新过，油漆面脱漆、起皮问题。</p> | |

建议将玻璃钢内壁重新用胶衣全面翻新，确保表面光滑、无缺陷；

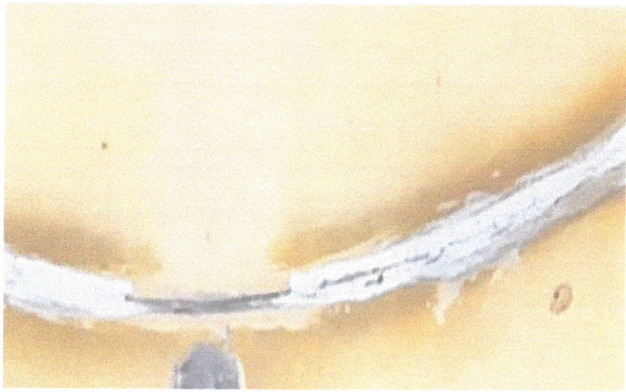
| 2 | 滑梯接缝检查 | 滑梯接缝处是否存在溢胶、漏胶，对接缝沿滑行方向不应有逆向阶差,顺向阶差应不大于2mm，接缝处应不漏水。 | 接缝胶老化、脱胶 | |

| 4 | <p>接缝胶老化、脱胶</p> | |

建议将所有接缝胶重新打接胶；

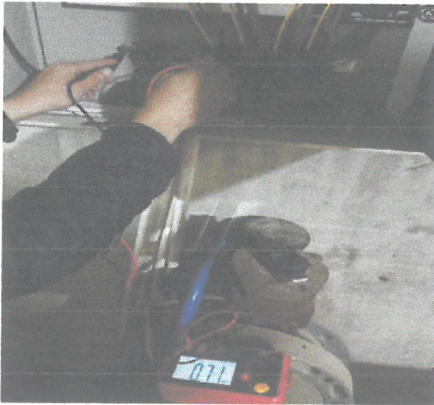
| 6 | 绝缘电阻 | 带电回路与地之间的绝缘电阻应不小于 1MΩ。 | 绝缘电阻实测小于 1MΩ<br>不符合要求 | |

| 5 | <p>绝缘电阻实测不足1MΩ<br/>不符合要求</p> | |

建议重新检修保养水泵电机，确保水泵正常使用；

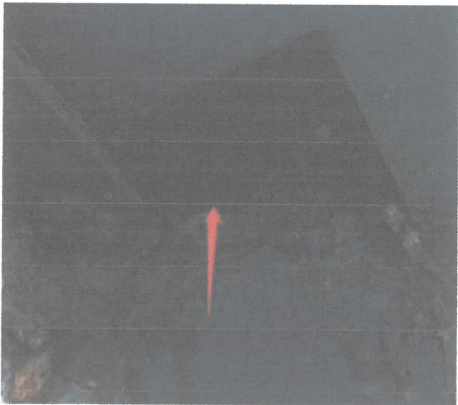
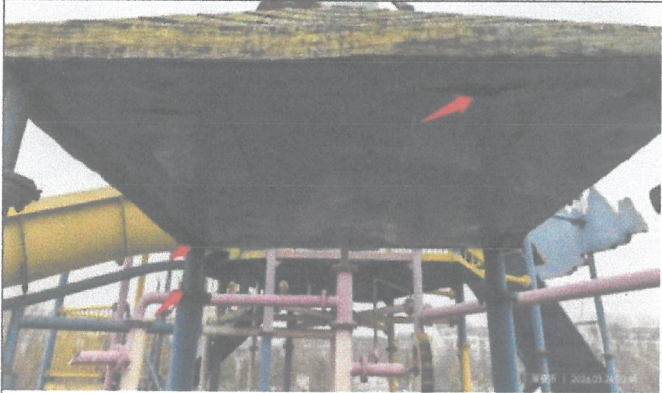
| 7 | <p>滑梯入口平台上方的屋<br/>顶锈蚀严重，存在掉落隐患。</p> | |

建议将所有存在掉落隐患的水寨附属屋顶、挂件等进行拆除或更换；

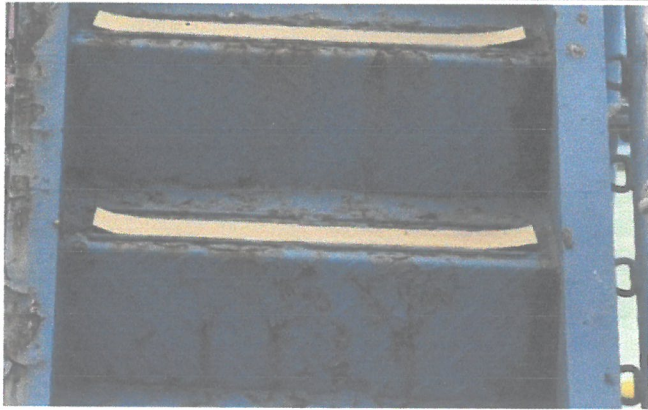
| 2 | 台阶 | 进出口的阶梯纵向宽度不小于240mm,高度为(140~200)mm,进出口为斜坡时,坡度不大于1:6;有防滑花纹的斜坡,坡度不大于1:4。 | 进出口的阶梯纵向宽度小于240mm,不符合要求 | |

| 8 | 进出口的阶梯纵向宽度<br>小于 240mm，不符合要求。 | |

建议将不符合要求的阶梯重新更换为符合尺寸的。

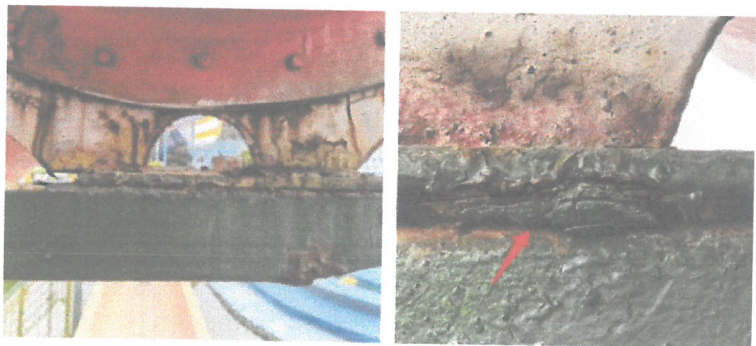
| 序号 | 评估项目 | 评估内容 | 评估结果 | 备注 |
|---|---|---|---|---|
| 1 | 涂装 | 金属结构件的涂装必须达到防锈蚀的要求。 | 部分钢结构支臂、托座锈蚀严重 | |
| 2 | 主要受力构件锈蚀检查 | 受力结构件的最大锈蚀深度应小于原型钢厚度的 15%。 | 立柱原厚度：6mm<br>最大锈蚀处厚度：<br>5.3mm<br>平均锈蚀量：8.4% | |

| 序号 | 问题描述 | 问题图片 |
|---|---|---|
| 1 | 部分钢结构支臂、托座锈蚀严重 | |

建议将钢结构锈蚀支臂、托座更换，所有钢结构重新刷漆翻新；

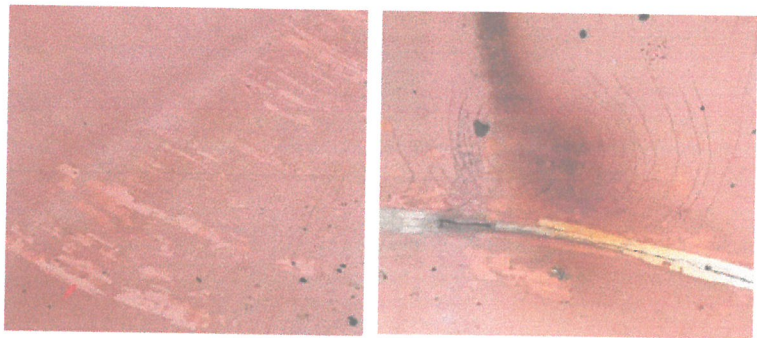
| 序号 | 评估项目 | 评估内容 | 评估结果 | 备注 |
|---|---|---|---|---|
| 3 | 玻璃钢表面检查 | 滑梯的滑行表面平整光滑，表面不允许有裂纹、破损、严重变形等缺陷，转角处过渡要圆滑； | 玻璃钢存在裂纹、破损等缺陷，且内表曾用油漆翻新过，油漆面脱漆、起皮。 | |

| 序号 | 问题描述 | 问题图片 |
|---|---|---|
| 2 | 玻璃钢存在裂纹、破损等缺陷，且内表曾用油漆翻新过，油漆面脱漆、起皮。 | |

建议将玻璃钢内壁重新用胶衣全面翻新，确保表面光滑、无缺陷；

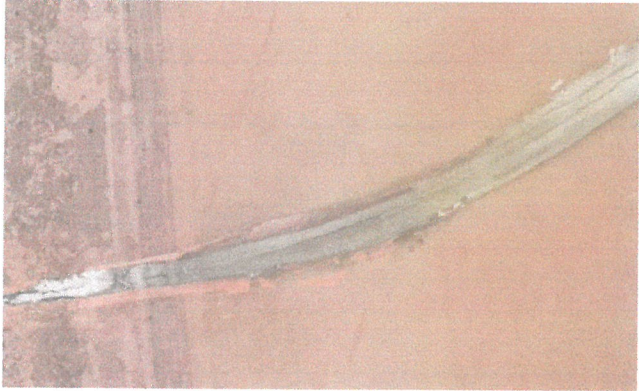
| 2 | 滑梯接缝检查 | 滑梯接缝处是否存在溢胶、漏胶，对接缝沿滑行方向不应有逆向阶差，顺向阶差应不大于2mm，接缝处应不漏水。 | 接口胶老化、脱胶 | |

| 3 | 接口胶老化 | |

建议将所有接缝胶重新打接胶；

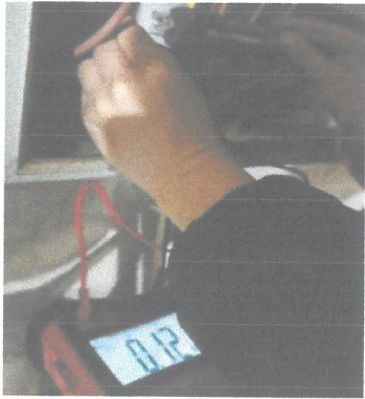
| 6 | 绝缘电阻 | 带电回路与地之间的绝缘电阻应不小于 $1M\Omega$ 。 | 绝缘电阻实测小于 $1M\Omega$<br>不符合要求 | |

| 5 | 绝缘电阻实测小于 $1\text{M}\Omega$<br>不符合要求 | |

建议重新检修保养水泵电机，确保水泵正常使用；

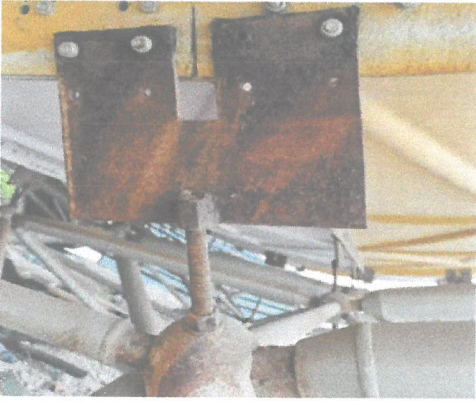
| 序号 | 评估项目 | 评估内容 | 评估结果 | 备注 |
|---|---|---|---|---|
| 1 | 涂装 | 金属结构件的涂装必须达到防锈蚀的要求。 | 部分钢结构生锈，托座锈蚀严重。 | |
| 2 | 主要受力构件锈蚀检查 | 受力结构件的最大锈蚀深度应小于原型钢厚度的15%。 | 立柱原厚度：12mm<br>最大锈蚀处厚度：11.6mm<br>平均锈蚀量9.6% | |

| 序号 | 问题描述 | 问题图片 |
|---|---|---|
| 1 | 部分钢结构生锈，托座锈蚀严重。 | |

建议将钢结构锈蚀托座更换，所有钢结构重新刷漆翻新；

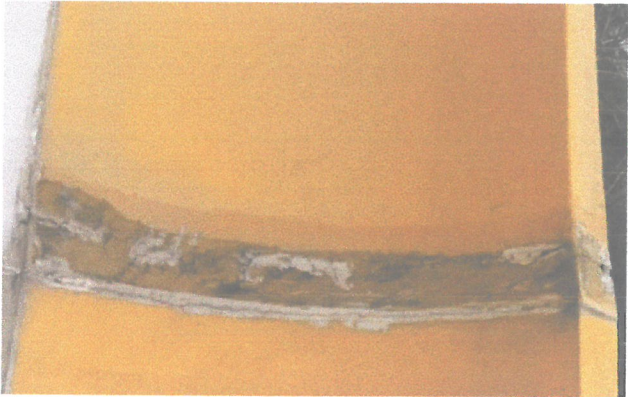
| 序号 | 评估项目 | 评估内容 | 评估结果 | 备注 |
|---|---|---|---|---|
| 3 | 玻璃钢表面检查 | 滑梯的滑行表面平整光滑，表面不允许有裂纹、破损、严重变形等缺陷，转角处过渡要圆滑。 | 玻璃钢存在裂纹、破损等缺陷。 | |

| 序号 | 问题描述 | 问题图片 |
|---|---|---|
| 2 | 玻璃钢存在裂纹、破损等缺陷。 | |

建议将玻璃钢内壁重新用胶衣全面翻新，确保表面光滑、无缺陷；

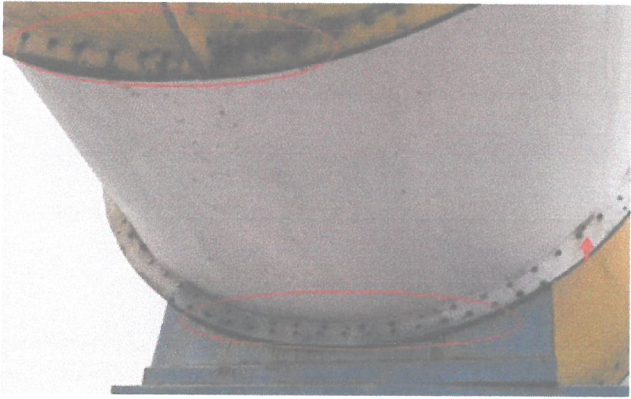
| 序号 | 评估项目 | 评估内容 | 评估结果 | 备注 |
|---|---|---|---|---|
| 1 | 重要零部件间螺栓、销轴连接 | 连接螺栓不应有严重腐蚀、锈蚀；零部件间采用螺栓连接时，应采取防止松动措施；用销轴连接时，应采取防止脱落措施。 | 连接螺栓存在锈蚀现象 | |

| 序号 | 问题描述 | 问题图片 |
|---|---|---|
| 3 | 连接螺栓存在锈蚀现象 | |

建议将所有存在锈蚀问题的连接螺栓进行更换处理；

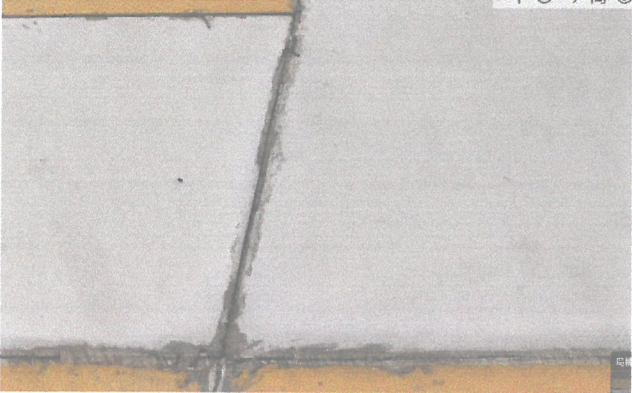
| 2 | 滑梯接缝检查 | 滑梯接缝处是否存在溢胶、漏胶，对接缝沿滑行方向不应有逆向阶差，顺向阶差应不大于2mm，接缝处应不漏水。 | 接缝胶老化、开裂 | |

| 4 | 接缝胶老化、开裂 | |

建议将所有接缝胶重新打接胶；

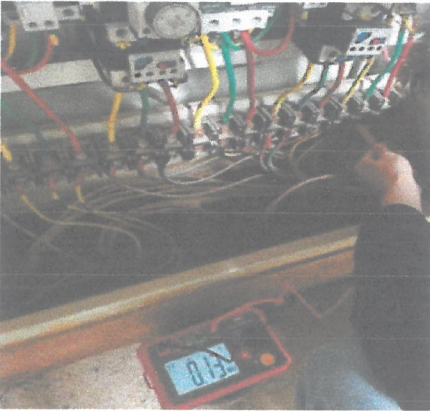
| 6 | 绝缘电阻 | 带电回路与地之间的绝缘电阻应不小于 $1\text{M}\Omega$ 。 | 绝缘电阻实测小于 $1\text{M}\Omega$<br>不符合要求 | |

| 6 | 绝缘电阻实测小于1MΩ<br>不符合要求 | |

建议重新检修保养水泵电机，确保水泵正常使用；

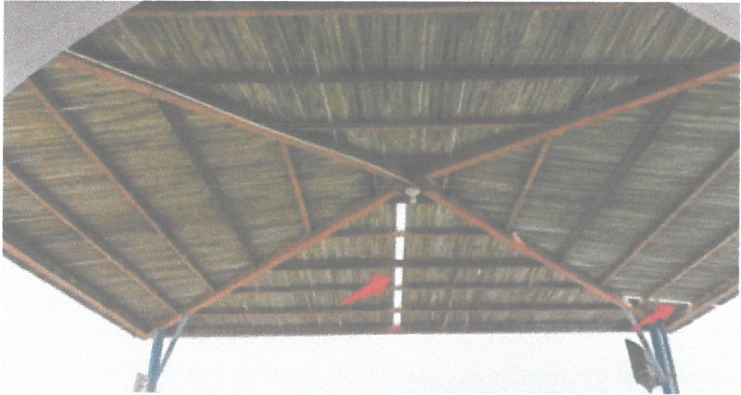
| 7 | 滑梯钢平台木屋顶存在腐朽、掉落隐患。 | |

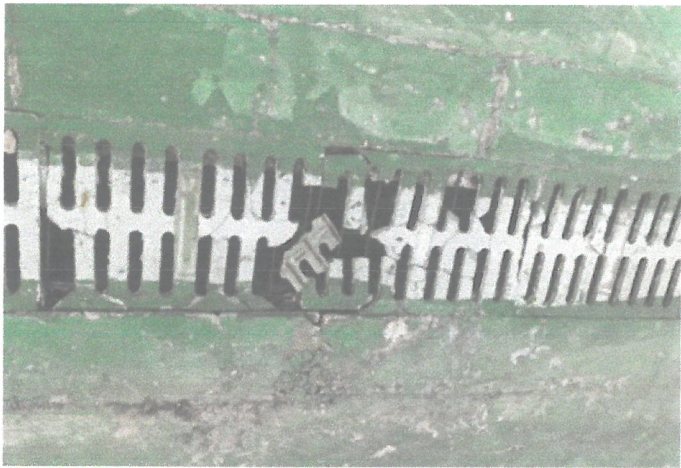
| 序号 | 问题描述 | 问题图片 |
|---|---|---|
| 1 | 乐园路面、雨水格栅等存在破损等问题 | |

建议将乐园所有存在破损等问题的路面、雨水格栅进行检修；

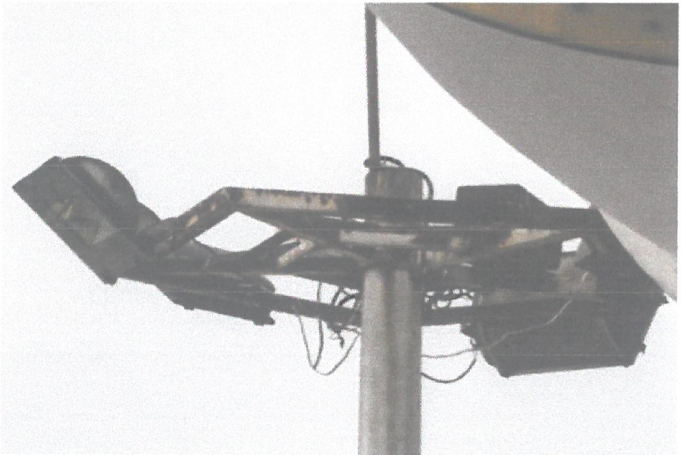
| 序号 | 问题描述 | 问题图片 |
|---|---|---|
| 2 | 乐园照明高杆灯存在锈蚀、老化、掉落等隐患风险 | |

建议将乐园所有存在锈蚀、老化、掉落等隐患风险的高杆灯进行检修。
